導入事例

VREアウトブレイクの経験と 紫外線照射装置の活用

独立行政法人 国立病院機構 浜田医療センター

紫外線照射装置 SEPALIGHT

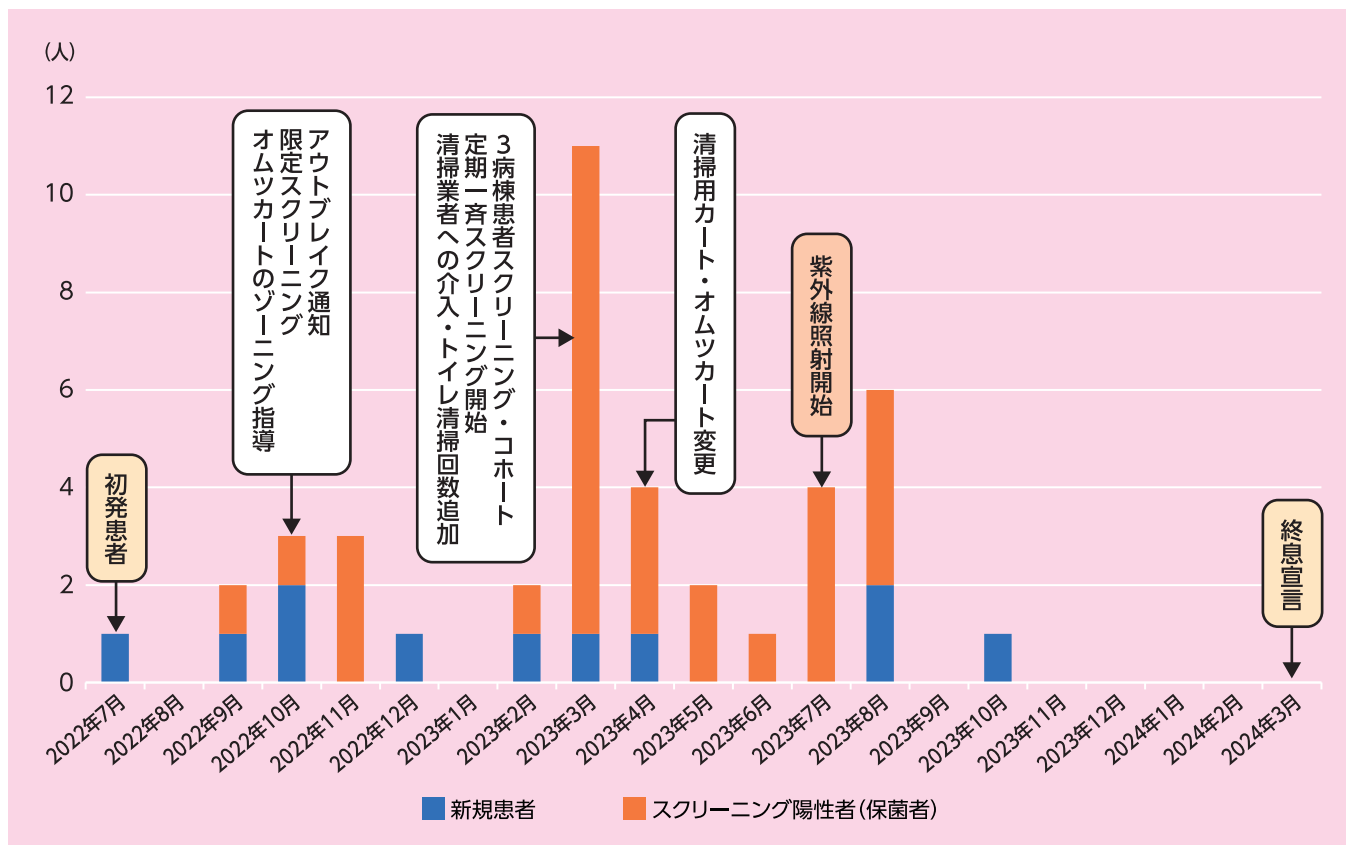
図 VREアウトブレイク時のVRE陽性者数と介入方法の一部

その後も感染対策を継続し、2023年1月にはVREの新規検出は無かったものの、2月に再び検出されました。そのため、3月には保健所の指示で、これまでVRE検出報告のあった3病棟（A南、A北、B北）で全入院患者を対象としたスクリーニング検査を実施することになりました。その結果、検査対象患者123名中11名からVREが検出され、3病棟のすべてでVRE陽性者が確認されたため、VRE陽性者をB北病棟に集め、コホート管理を開始しました。併せて、保健所や島根県感染制御ネットワークから助言を受けて、清掃業者への介入を実施しました。その一環として、清掃業者が使用している清掃用カートを確認したところ、カート内のゾーニングが破綻している状況だったため、清掃業者と当院ICT（インфекションコントロールチーム）でミーティングを行い、清掃用カートを変更したうえで、カート内で清潔・不潔が混在しないようゾーニングを再設定しました。また、手指衛生を適切なタイミングで実施するよう指導するとともに、清掃用カートには手指消毒剤を設置し、併せて手指消毒剤使用量を毎月報告してもらうことになりました。

当院の職員に対しても手指衛生の指導を行い、アウトブレイク期間中の手指消毒剤使用量は当院で設定している目標値の「10回/患者・日」を上回りました。その他にも、オムツカートを清潔用・不潔用の2台に分けて運用するなど、様々な対策を実施しました。それでもアウトブレイクは終息せず、B北病棟でコホート管理を実施しているにも関わらず、A南病棟（消化器病棟）からもVRE陽性者が発生しました。対策に苦慮していた中、当院のインフェクションコントロールドクターや、VREアウトブレイクを経験した他院の感染管理認定看護師から、ノータッチ技術による環境感染対策の方法として紫外線照射装置の情報提供がありました。これを受け、「出来る限りの方法を試そう」とICTで協議し、紫外線照射装置の導入を検討することになりました。

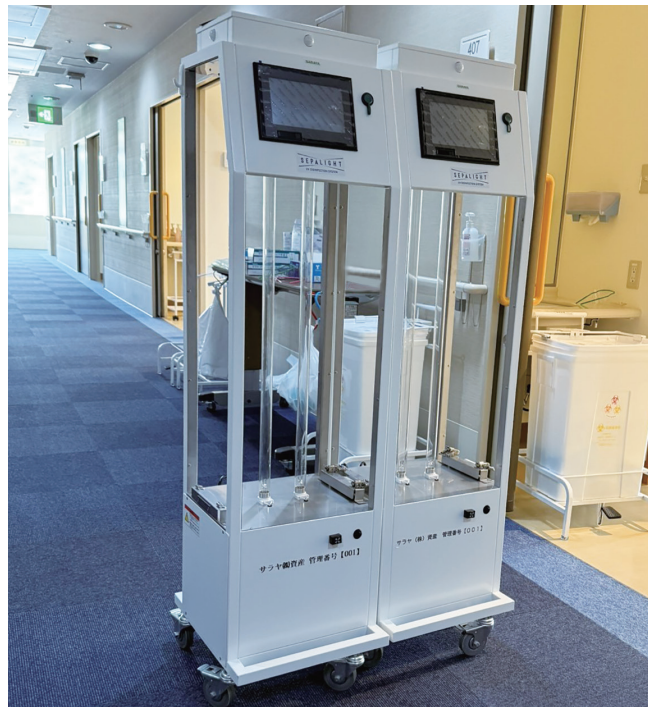
- 2台を連結して使用場所まで運搬し、使用場所で2台を離して使用
- 対象物の両側から2台同時に照射することで広範囲を網羅し、室内移動の手間を削減

運搬時は連結可能

様々な紫外線照射装置の検討を行っていた際に、サラヤ株式会社の営業担当者より「SEPALIGHT」の提案を受けました。SEPALIGHTはコンパクトで運搬しやすく、また照射したい箇所が離れている場合にも2台に分けて照射できることが魅力

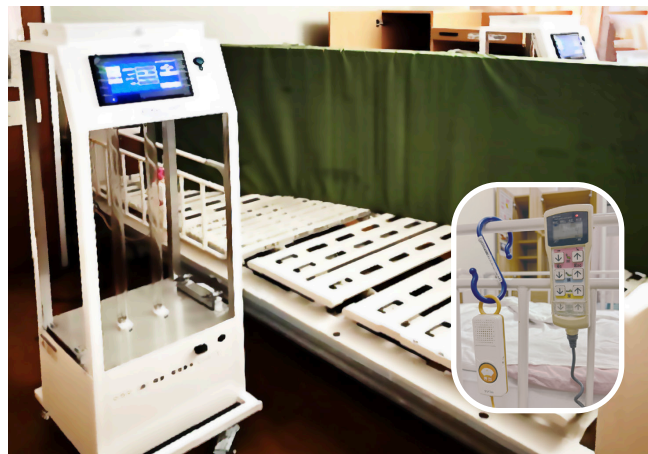
個室 1回目照射(イメージ)

まず始めに、インジケータを使用して照射範囲の確認を行い、その結果を元に機器の設置位置などの運用を決定しました。環境表面の水平面に貼付したインジケータでは色の変化が少なく、反対に垂直面では色の変化が大きかったため、照射時にはベッドマットは立てて置き、ナースコールやベッドの手元スイッチはS字フックに吊り下げるなど、出来る限り高頻度接触表面に紫外線が垂直に当たるように工夫しました。また、光が届きにくい場所、例えば床頭台の扉は開け、トイレは便座を上げるなどして、内部まで照射が行き届くようにしました。照射回数は、基本的に個室では2回(1回目はベッドを挟んだ位置、2回目はトイレと洗面台前)、4人部屋では5回(ベッド1台に対して各1回、トイレ1回)行うこととしました。

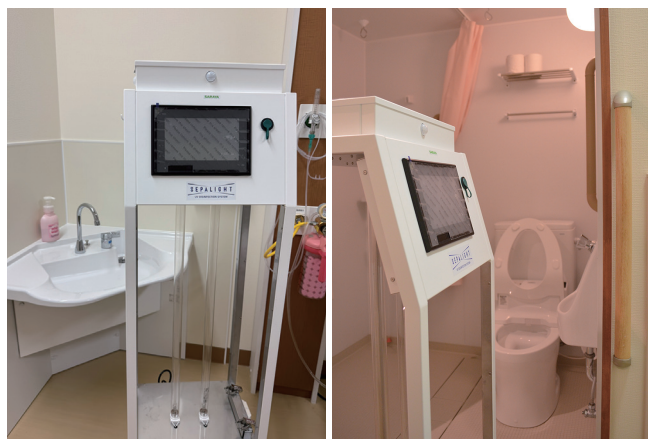
個室 2回目照射(イメージ)
