# 感染対策ラウンドで見つけた 社会福祉施設のヒヤリ・ハット事例 その3 -より良い手指衛生環境を目指して-

四宮 聡 | 箕面市立病院 感染制御部 副部長/感染管理認定看護師

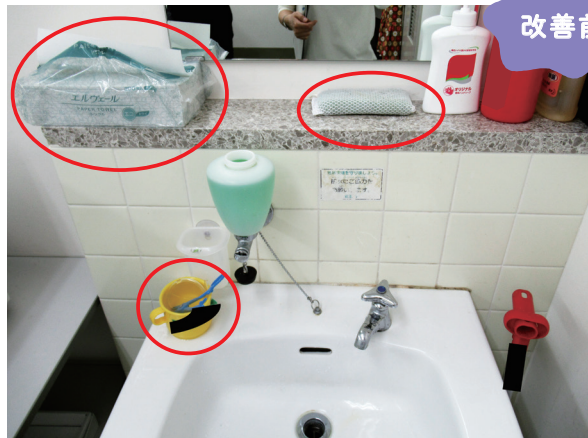
図1 手洗い場①(改善前)

手指衛生は、その行為を行うための環境整備が必要です。手洗いには水、シンク、石けん、ペーパータオル、ゴミ箱が、手指消毒にはアルコール手指消毒剤が必要です。また、手洗い場に必要なもの以外を置いておくことは、手洗い場を菌のすみかにしてしまう恐れがあります。そのため、手洗い場の環境はシンプルイズベストです。では、図1をご覧ください。この手洗い場はどのような点を改善するとよいでしょうか。手洗いに必要な物は揃っていますが、ペーパータオル、スポンジは保管方法を見直す必要がありますね。ペーパータオルは濡れないようにする、スポンジは乾燥させる、そして清潔な物品と離すことも汚染の拡大防止につながります。また、シンク回りにあるコップや鉗子は水跳ねで汚れてしまいそうです。全体的な改善をした後が図2です。

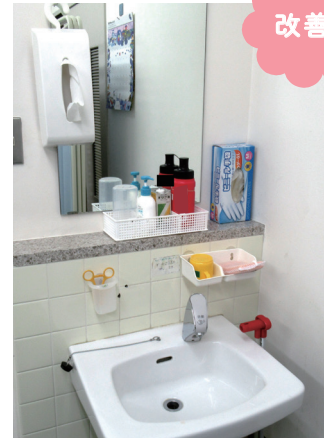
図2 手洗い場①(改善後)

同じ手洗い場ですが、印象が大きく異なると思いませんか。手洗い場は手をキレイにする場所だからこそ、環境を整えることがとても大切です。

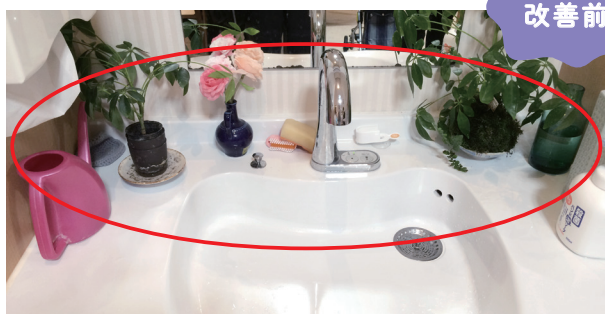
図3 手洗い場②(改善前)

では、図3はどうでしょうか。植物があることで、手洗い場が華やいだ雰囲気になることはよいのですが、シンクと周囲を清掃、乾燥させるのが困難になりそうです。土と水が常にある環境となることで、緑膿菌をはじめとした菌のすみかになると考えられます。施設内で検討され、改善した後が図4です。このように、手洗い場の環境をどのようにするとよいか分かったら、実際的な見直しができるようになると思います。

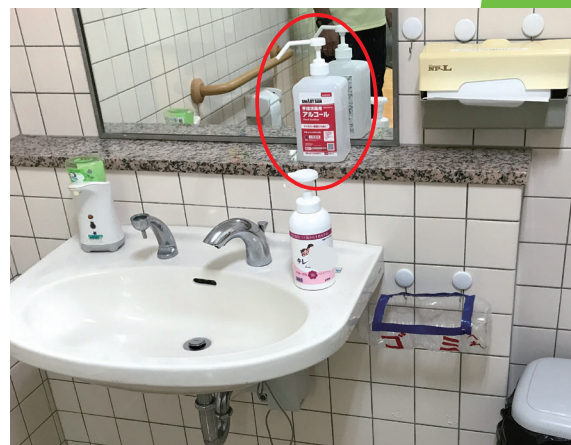
図5 手洗い場③(アルコール手指消毒剤設置)

最後に図5の手洗い場はいかがでしょうか。物は必要最小限でペーパータオルもホルダーに収納されています。しかし、手洗い場にアルコール手指消毒剤が設置されています。手洗い場は、手を洗う場所で手指消毒は通常必要ありません。手指衛生は、**どちらか**を状況に合わせて行えばよい(手が肉眼的に汚れていたら手洗いを、そうでなければ手指消毒が基本です)ため、手を洗う場所にアルコール手指消毒剤を置くことで誤った方法を選択するリスクがあります。時々手洗い後に手指消毒をしている方がいますが、手荒れのリスクが高まります。また、手が濡れた状態で手指消毒すると消毒効果も落ちてしまいます。日々行う手指衛生ですが、これを機に確認してみませんか。
