## 医療・介護・福祉現場における水回り環境の微生物汚染リスクと管理のポイント

笹原 鉄平

自治医科大学附属病院 感染制御部長

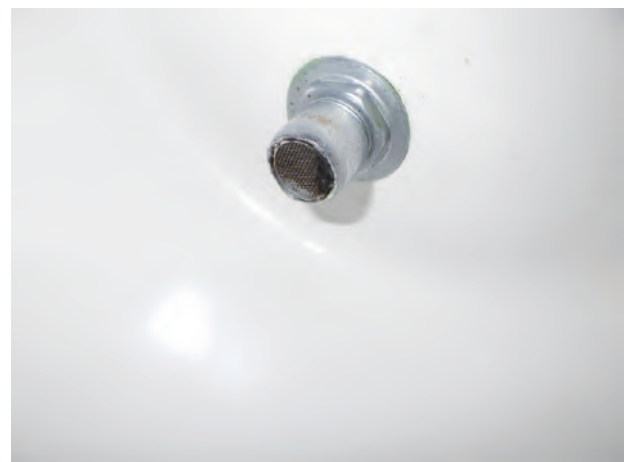
図1 目に見える汚れが付着している自動水栓の蛇口  
覗き込まないと汚れが見つからないこともあり、  
注意が必要である

蛇口などの設備は水を好む微生物に(程度の差はあれ)汚染されています。これが臨床現場でどの程度問題になるかは、汚染している微生物の種類や菌量、曝露されるヒトの条件等によって異なります。レジオネラ属菌や非結核性抗酸菌による給水系の汚染によって起こる感染者の集団発生(アウトブレイク)は、しばしば国内外でも報告されており注意が必要です<sup>4)</sup>。また、蛇口やシャワーヘッド等の射出部分は外部に開放されている構造上、外からの水の跳ね返り等による汚染をどうしても受けてしまいます。緑膿菌などのブドウ糖非発酵グラム陰性桿菌をはじめとして、様々な微生物が蛇口(とくにエアレーターや整流器<sup>\*</sup>)やシャワーヘッドを汚染しています<sup>5-8)</sup>。筆者の経験上、目に見える汚れが付着しているケース(図1-3)も珍しくありません。日常の巡視ではあまり注目しない箇所かもしれませんが、是非確認してみてください。こういった給水系・蛇口等の微生物汚染は、清潔度を要求しない日常的な使用において大きな問題は起こらないと考えられるものの、微生物へのバリア機能が低下した部位への使用(例えば熱傷部位の洗浄)や、免疫不全患者に対する使用によって、アウトブレイクが発生する可能性があります。清潔度が要求される蛇口は、特に注意して管理を行う必要があるでしょう。

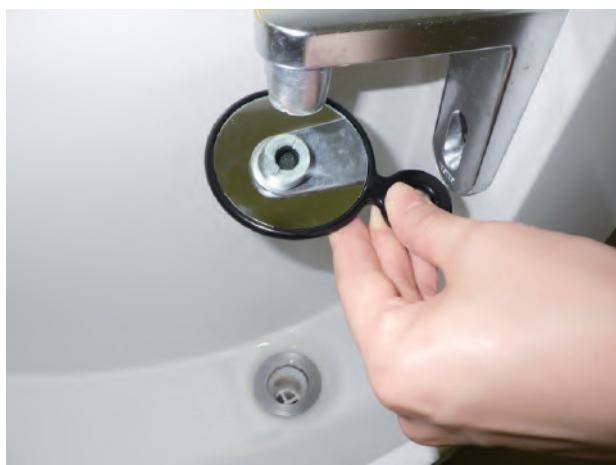
図2 蛇口の確認方法  
筆者の施設では、直接視認しにくい蛇口についてはミラーを使用して確認を行っている

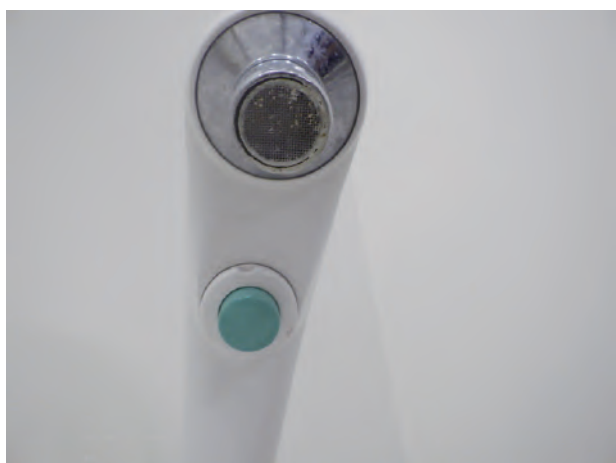
図3 整流器に目に見える汚れが付着しているシャワーヘッド  
シャワーヘッドは交換時期に決まりがないため、汚染されたまま使用されがちである

浴室内のカビ発生防止のための対策は、家庭で実施するのと同様に市販の浴室用防カビ剤などを利用して定期的に行います。換気扇や窓の汚れの確認なども実施します。年に1回は、浴槽・循環ろ過器・配管設備などの点検・整備、貯湯タンクの点検・洗浄を実施しましょ。シャワーヘッドとシャワーホースの汚染状況も時々チェックするようにし、綿棒等で内部を擦って確認し、汚れやヌメリが目立つ場合には交換を検討しましょ。

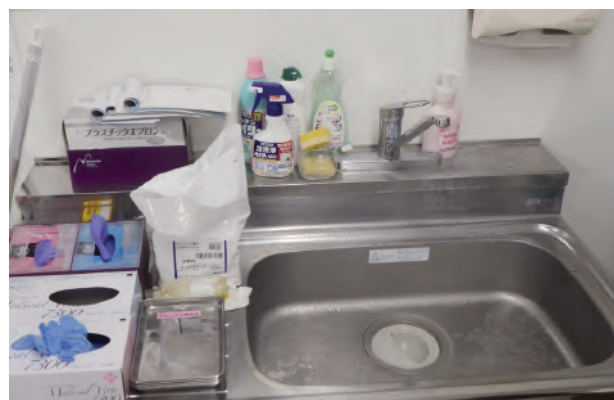
図4 シンク周辺に置かれた多くの物品  
水平面があると物を置きたくなる気持ちは理解できるが、シンク周辺には物品(とくに清潔に管理すべきもの)を置かないようにする

測されています<sup>9-11)</sup>。シンクの適切な管理方法については、現在のところ確立されたものはありません。オゾン水・酢酸などによる洗浄、シンク表面の紫外線照射、配管の加熱、プラスチック製の排水口カバーの使用など、汚染除去方法が検討されていますが、コストや管理の面などから発展途上の段階です。一般的には、洗剤を用いて毎日清掃し、よく乾燥させる時間帯を設けることが最低限必要です。シンクは清潔な場所ではないという認識を共有し、不必要なものを置かないようにします。また、シンクの水の跳ね返りによって、周辺にも微生物が拡散する恐れがあることから、その周辺に清潔物品がないか日頃から注意しましょう(図4)。

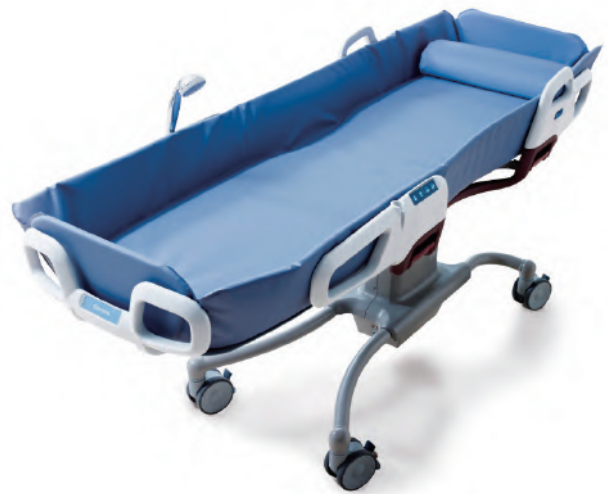
図5 清潔な管理を考慮して設計されたシャワーベッドの例 (Carevo®; 製造: arjoグループ、販売: サラヤ株式会社) マットレスを取り外して洗えるようになっているなど、清潔なメンテナンスを考慮して設計されている  
※Carevo®はarjoグループの登録商標です。

また、レジオネラ属菌といえば循環式浴槽や24時間浴槽などが有名ですが、これらの設備は配管などのメンテナンスがきちんと行われているかに注意が必要です。ジャグジー機能などを備えた浴槽や、自立して入浴できない方に使用する機械浴槽・シャワーベッドのように、一旦使用された水が内部の配管を通るような構造であれば、微生物汚染されやすいと考えます。残念ながら、これらの浴槽の多くは微生物汚染予防を考慮された設計とはなっておらず、リザーバーとなるリスクがあります。例えば、熱傷患者さんの創部を洗浄するために機械浴槽を使用していた結果、浴槽が多剤耐性アシネトバクター属菌に汚染されて施設内アウトブレイクを起こした事例などがあります<sup>15)</sup>。これらの設備についても、衛生的なメンテナンス方法について販売メーカーによく確認しておくことが大切です。清潔な管理を考慮して設計されたシャワーベッド(図5)なども登場してきているので、新規に探す場合には、メンテナンス性もよく考慮して選択すると良いでしょう。

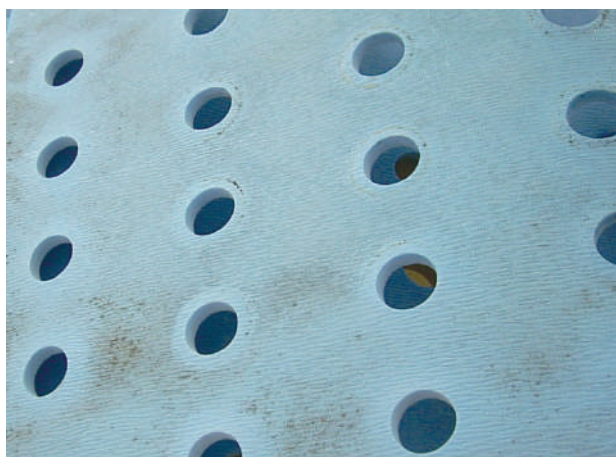
図6 スポンジ様構造のマット汚染の例  
表面はきれいに見えても、取り外して確認すると  
汚れが確認できる

ます。人が直接触れる表面や物品も毎日洗剤を用いてよく洗い、乾燥させましょう。椅子の座面・マットなどのスポンジ様構造(多孔性構造)の物品は微生物に汚染されやすいため、スポンジ素材の物品の使用は必要最小限とします(図6)。使用する場合にも毎日汚れ等を確認し、外せるものは時々外してしっかり洗いましょ。これらの物品もよく乾燥させることが重要です。石けん入れ、シャンプーボトルなどの底面も汚染されやすい場所です。置きっぱなしにすると乾燥されないの、筆者の施設ではボディケア物品等を使用後に浴室外に出すようにしています。

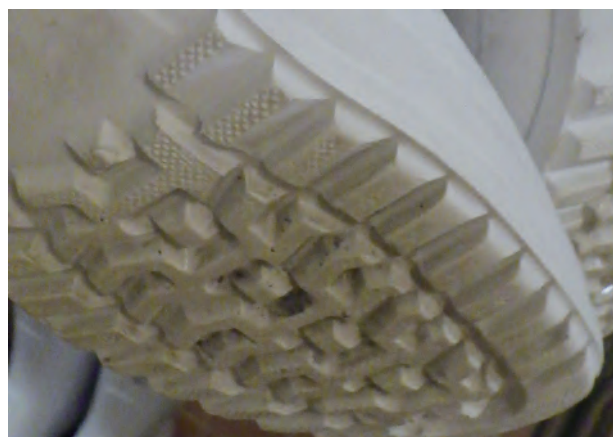
図7 浴室長靴の底の汚染  
靴底はなかなか確認しないため、  
ひどく汚れていても気づかれなことがある

清掃用具も使用後によく洗い、十分な乾燥が必要です。清掃や介助に使用する職員用の長靴については、浴室内に置きっぱなしにすると底面にカビなどが発生します(図7)。浴室外で保管するか、底面が乾燥できるような工夫をしましょ(図8)。防水エプロンも微生物が繁殖しやすいので、ハンガーなどにかけてしっかりと広げて干し、よく乾燥させましょ。

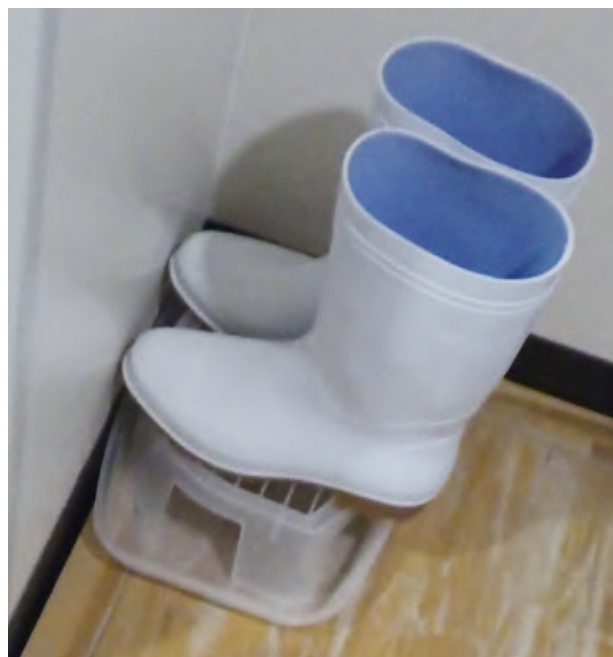
図8 浴室長靴の底を乾燥させるための工夫  
市販されている、格子構造の靴置きを利用している
